## 現庁舎の現状と問題点

玉造庁舎 1階平面図

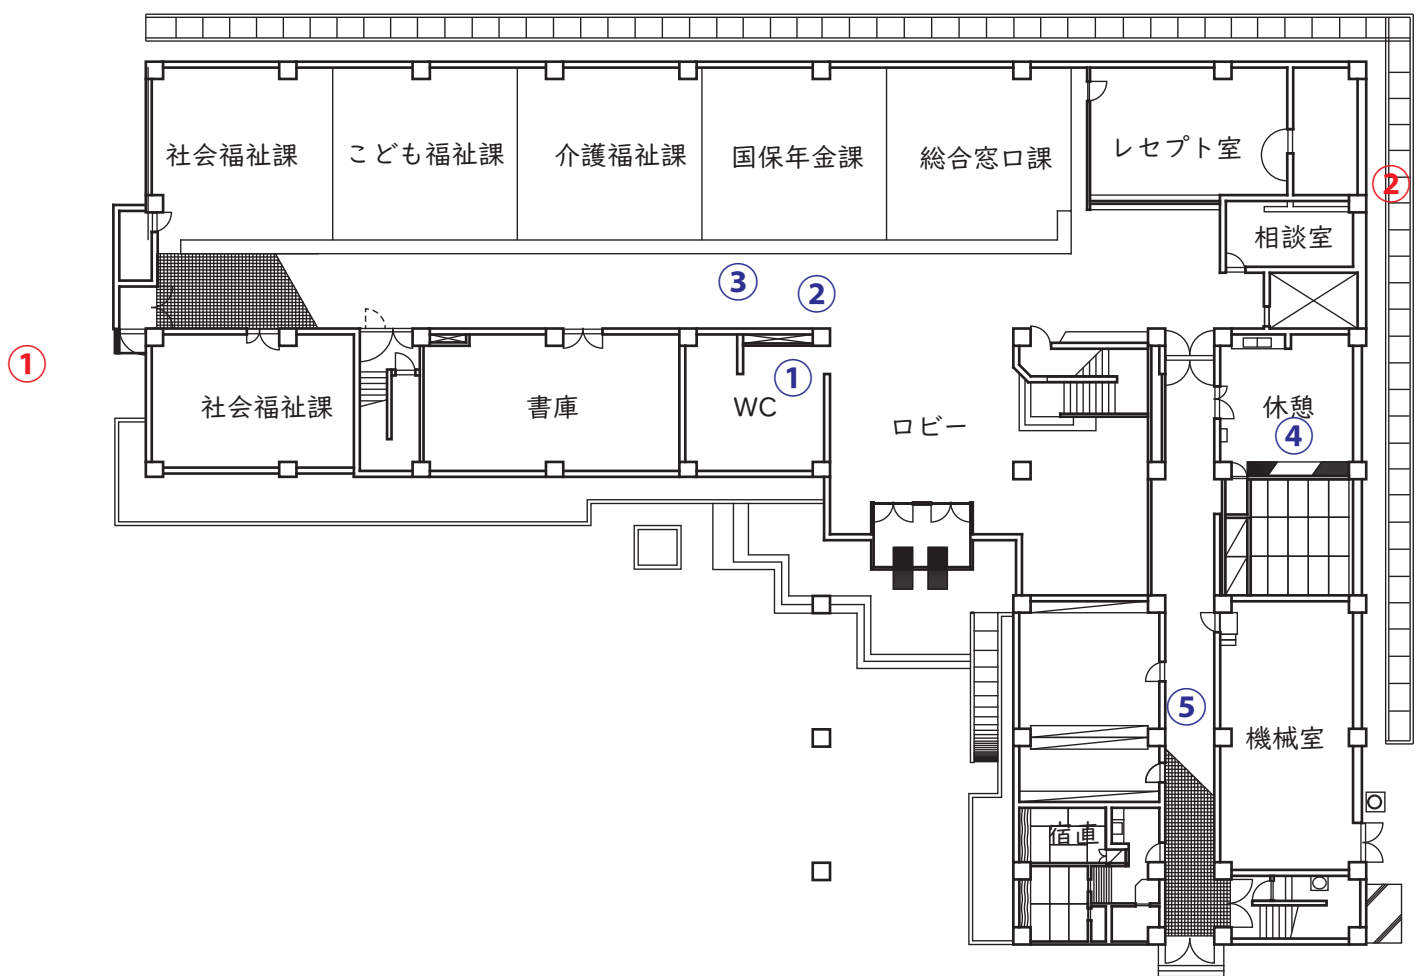
<p>障害者用トイレ</p> <ul style="list-style-type: none"> <li>・ 応急的に設置した障害者用トイレ</li> </ul>	<ul style="list-style-type: none"> <li>・ 衛生面、プライバシー面での市民サービスの低下</li> </ul>
	②

<p>1階廊下</p> <ul style="list-style-type: none"> <li>・ スペースの不足から、プライバシーを確保できない相談コーナー</li> </ul>	<ul style="list-style-type: none"> <li>・ 市民サービスの低下</li> <li>・ 情報の漏洩等</li> </ul>
	③

<p>窓口</p> <ul style="list-style-type: none"> <li>・ プライバシー、セキュリティが確保できない市民窓口</li> </ul>	
	④

<p>休憩スペース</p> <ul style="list-style-type: none"> <li>・ スペースの不足から、職員同士の臨時の打合せ等でも使用せざるを得ない休憩室</li> <li>・ 打合せ利用時は職員の休憩場所がない</li> </ul>	<ul style="list-style-type: none"> <li>・ 職員福利厚生への低下</li> <li>・ 質の高い打合せができない（市民サービスの低下につながる）</li> </ul>
	⑤

<p>通用口</p> <ul style="list-style-type: none"> <li>・ セキュリティに不安のある通用口</li> <li>・ 日中は職員が目が届かない位置になる</li> </ul>	<ul style="list-style-type: none"> <li>・ 不審者の侵入等、安全性の低下</li> </ul>
老朽化の問題	①

<p>東側外壁</p> <ul style="list-style-type: none"> <li>・ 外壁に激しいひび割れ</li> </ul>	<ul style="list-style-type: none"> <li>・ 内壁にまでひび割れが達した場合、壁から雨漏りの可能性</li> <li>・ 躯体の内部劣化から、構造強度の低下</li> <li>・ 外壁落下の危険</li> </ul>

<p>西側外壁</p> <ul style="list-style-type: none"> <li>・ 外壁の部分的な欠損</li> <li>・ 外壁に漏れ出たと思われる錆</li> </ul>	<ul style="list-style-type: none"> <li>・ 高所から落下した場合、人命に関わる</li> </ul>

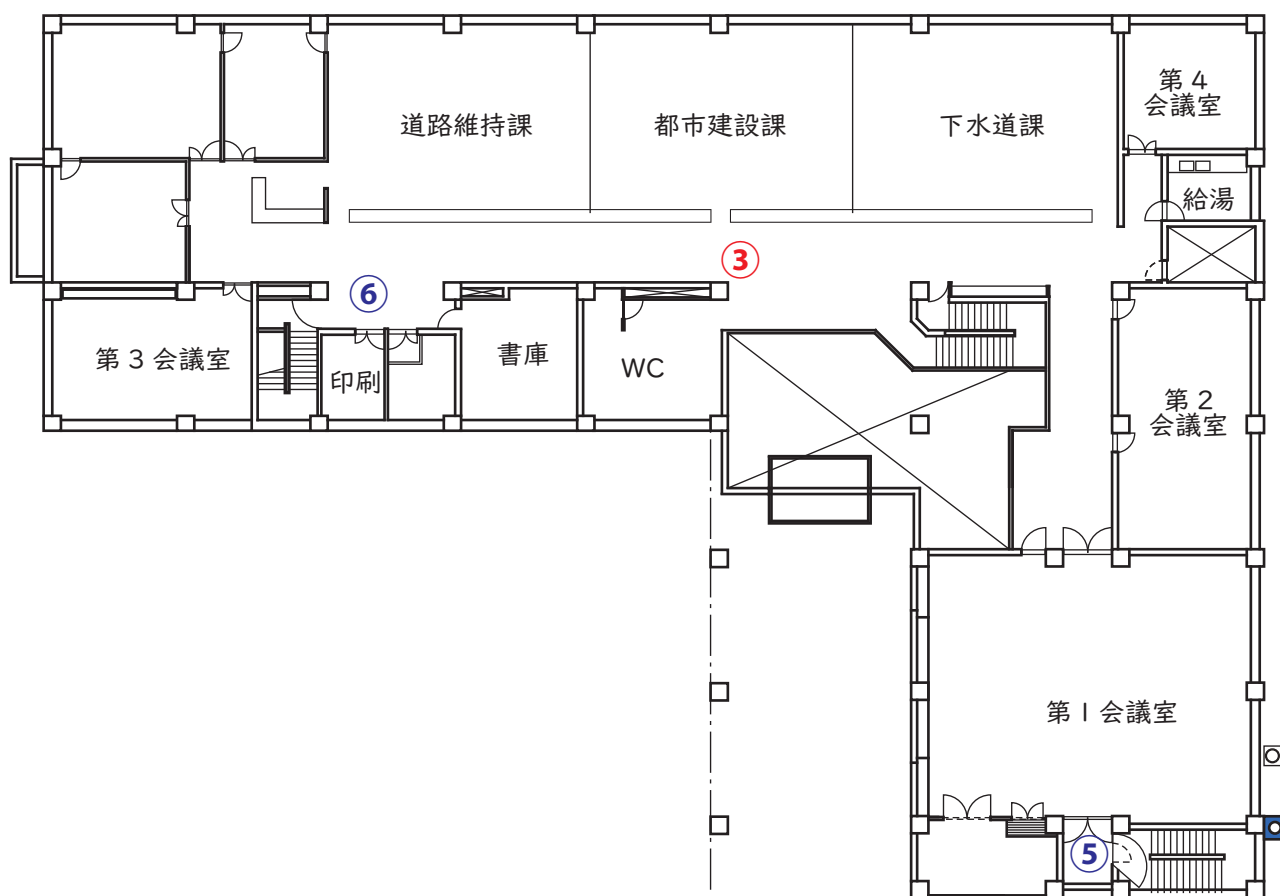
玉造庁舎 2階平面図

傍聴席への階段 ・避難経路を利用した傍聴席までの動線 ・エレベーターがない	・議会の傍聴を希望する市民の利便性の低下。 ・議会の会期中には大会議室の利用が限られてしまう恐れがある（市民サービスの低下）
	⑥

印刷室前 ・スペースの不足から通路に積まれた文書 ・職員だけでなく、利用者も通る廊下のため、情報のセキュリティに問題がある。	・情報の漏洩。 ・避難経路の圧迫 ・市民サービスの低下
老朽化の問題	③

2階廊下天井 ・二階廊下の雨漏り	・躯体屋上防水の劣化 ・仕上げ材落下の危険

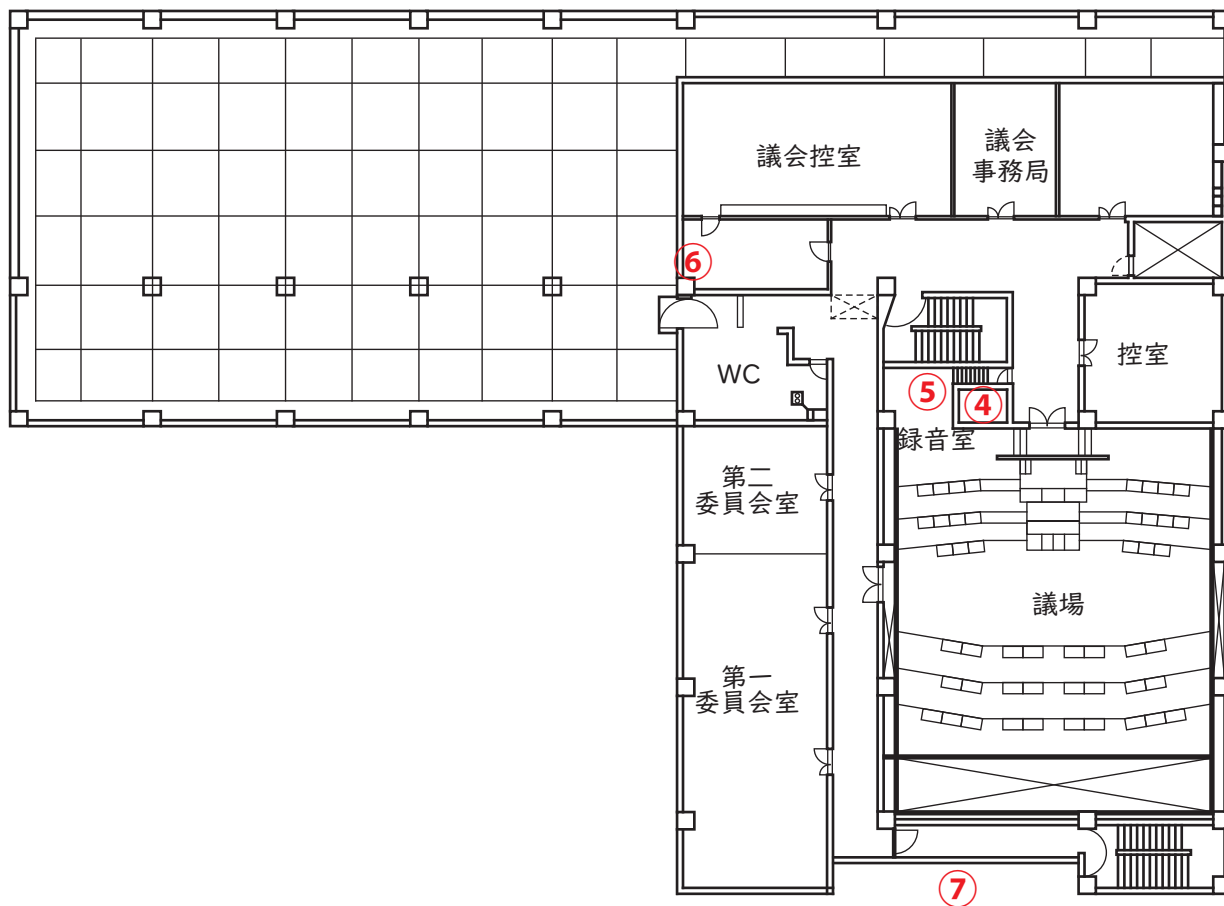
玉造庁舎 3階平面図

録音室天井 ・雨漏りの跡 ・天井の仕上げ材の剥離	・録音機器等の破損の恐れ ・天井材落下の危険
	⑤

録音室 ・雨漏りのためブルーシートによる応急処置。	
	⑥

議会図書室 ・設備機器の露出	・設備機器の劣化 ・設備機器の故障の際、人的被害の可能性
	⑦

傍聴席への廊下軒天 ・軒天の仕上げ材の剥離	・仕上げ材の落下の恐れ ・外部3階のため万が一地上まで落下した場合に人命に関わる

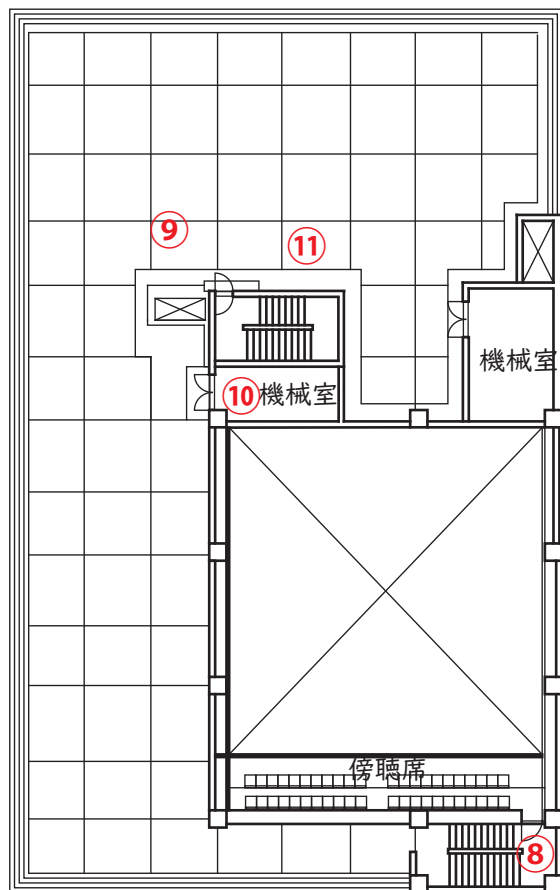
玉造庁舎 屋上階平面図

傍聴席入り口 柱、壁に大きなひび割れ。壁のひびは開口部に近接している。	<ul style="list-style-type: none"> <li>・壁からの雨漏りの恐れ</li> <li>・構造強度の低下</li> </ul>
	⑨

屋上外壁 塔屋階の外壁に大量のひび割れ、塗装が剥がれている。	<ul style="list-style-type: none"> <li>・内壁にまでひび割れが達した場合、壁から雨漏りの可能性。</li> </ul>
	⑩

機械室 床にひび割れが生じており、下階の録音室の雨漏りの原因とも考えられる。	<ul style="list-style-type: none"> <li>・躯体（床）の劣化</li> <li>・床の構造強度の低下</li> <li>・既に下階で雨漏れしている可能性あり（⑥参照）</li> </ul>
	⑪

屋上 防水が劣化している。	<ul style="list-style-type: none"> <li>・既に下階で雨漏りしている可能性あり（③参照）</li> </ul>
