行方市庁舎建設基本構想・基本計画策定業務

1. 北浦庁舎の現状の問題
2. 麻生庁舎の現状の問題

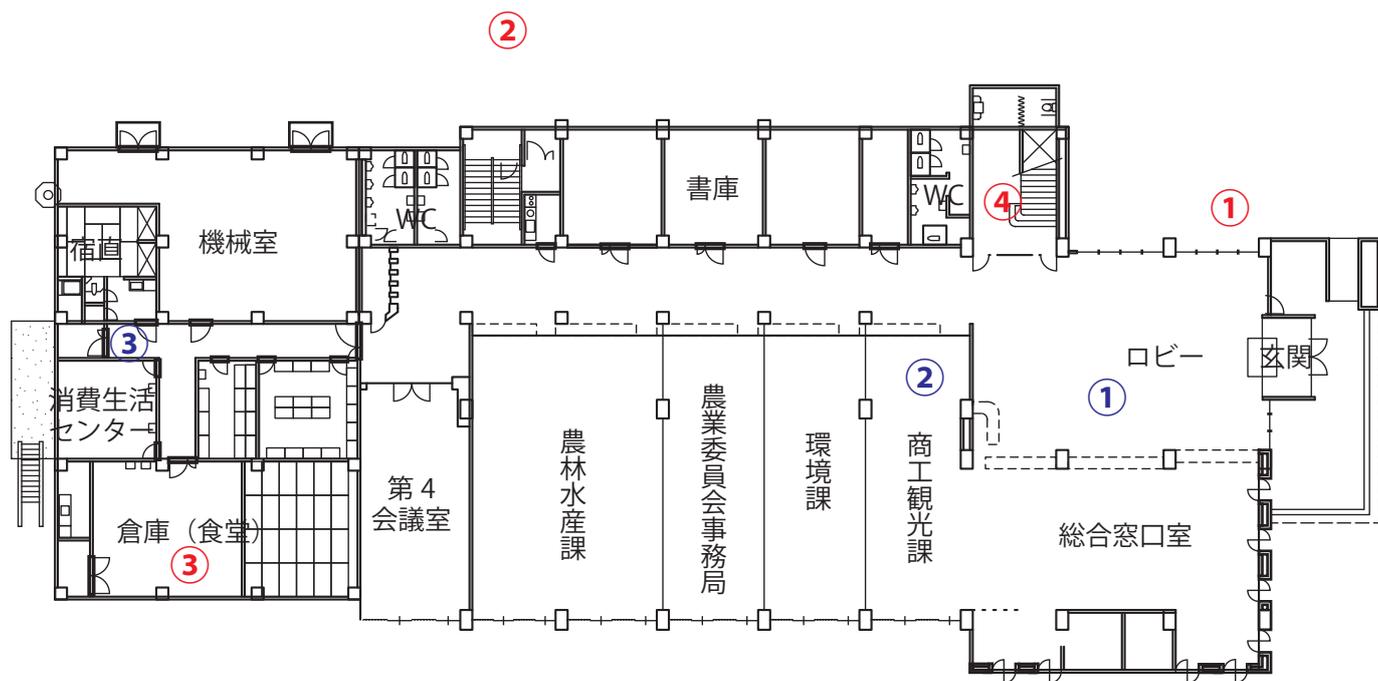
北浦庁舎 1階平面図

ロビー ・手狭な市民ロビー	・通路を圧迫することから、車いす利用者をはじめ来庁者へのサービスの低下 ・災害時の避難経路の障害になり得る
	②

執務室 ・執務室の多くは手狭で書類があふれた状態	・重要書類の紛失 ・作業効率の低下 ・市民へのサービスの低下 ・災害時の避難経路の障害になり得る
	③

通用口 ・セキュリティに不安のある通用口 ・日中は職員が目届かない位置	・不審者の侵入等、安全性の低下
老朽化の問題	①

北側外壁 ・外壁仕上げ材の剥離 ・躯体の劣化	・内壁にまでひび割れが達した場合、壁から雨漏りの可能性 ・躯体の内部劣化から、構造強度の低下 ・外壁落下の危険 高所から落下した場合、人命に関わる
	②

屋外設備 ・外壁仕上げ材の剥離 ・躯体の劣化 ・激しい汚れ	
	③

旧食堂床 ・経年劣化による床仕上げ材の摩耗	・躯体（床）の劣化
	④

階段 ・仕上げモルタルの欠損	・仕上げの欠損部分からの躯体の劣化 ・高所からの場合、人命に関わる

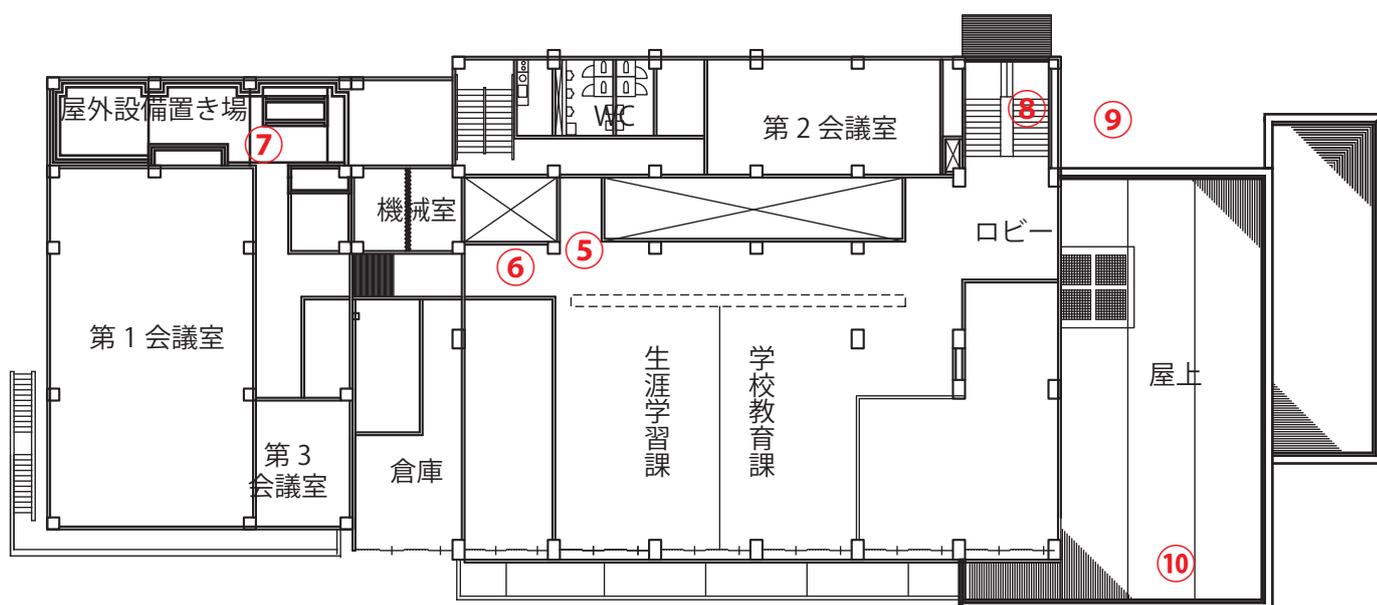
北浦庁舎 2階平面図

2階廊下の天井 ・雨漏りの跡と ・仕上げ材の剥離	・躯体の劣化 ・仕上げ材の落下の恐れ ・カビの発生などによるシックハウスの原因
	⑥

2階廊下 ・床にひび割れ	・躯体の劣化 ・構造強度の低下
	⑦

屋外設備スペース ・ガラリ部分の錆 ・塗装の剥がれ	・剥がれた塗装の混入 ・空調設備の故障の可能性
	⑧

階段 ・内壁のひび割れ ・仕上げの剥離 ・雨漏り	・躯体の劣化 ・構造強度の低下
	⑨

東面外壁 ・外壁の塗装の浮き、剥離	・仕上げ材が落下する危険性がある ・高所からの場合人命に関わる ・仕上げ材の剥離している部分から躯体の劣化
	⑩

屋上 ・シート防水の劣化 ・排水溝の汚れ	・排水処理の低下 ・雨水を上手く処理できない状態で屋上の床上に雨が溜まり、下階に雨漏りする可能性がある

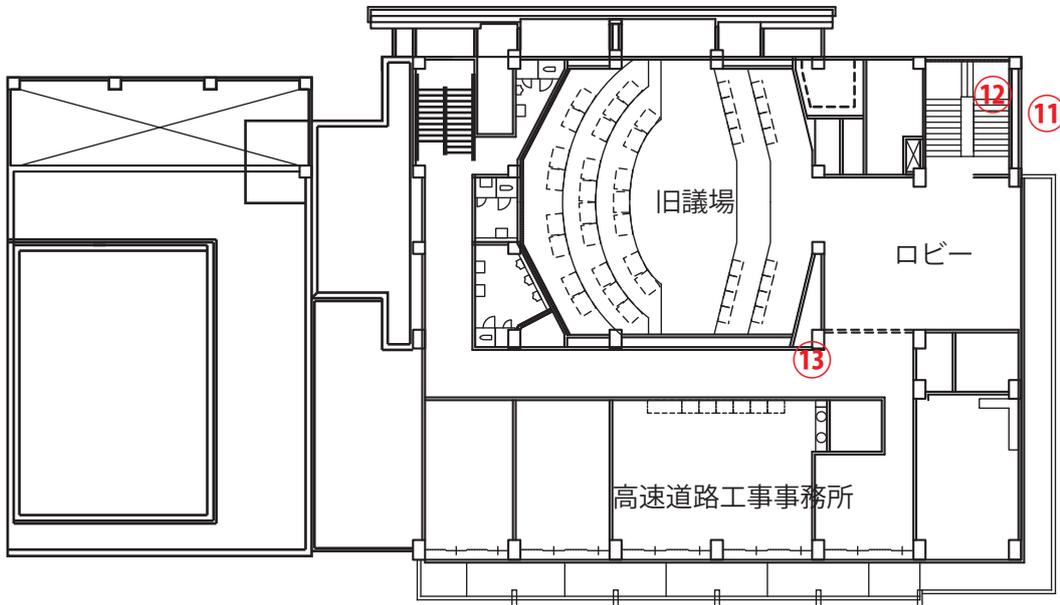
北浦庁舎 3階平面図

屋外設備 ・ 塗装の剥がれ ・ 老朽化	・ 剥がれた塗装の混入 ・ 故障や破損、機器劣化
	⑫

階段の内壁 ・ 大きなひび割れ。	・ 躯体劣化 ・ 構造体強度の低下 ・ 壁からの雨漏れ
	⑬

廊下内壁 ・ 大きなひび割れ ・ 仕上げの剥離	・ 仕上げ材の落下 ・ 躯体の劣化 ・ 構造強度の低下

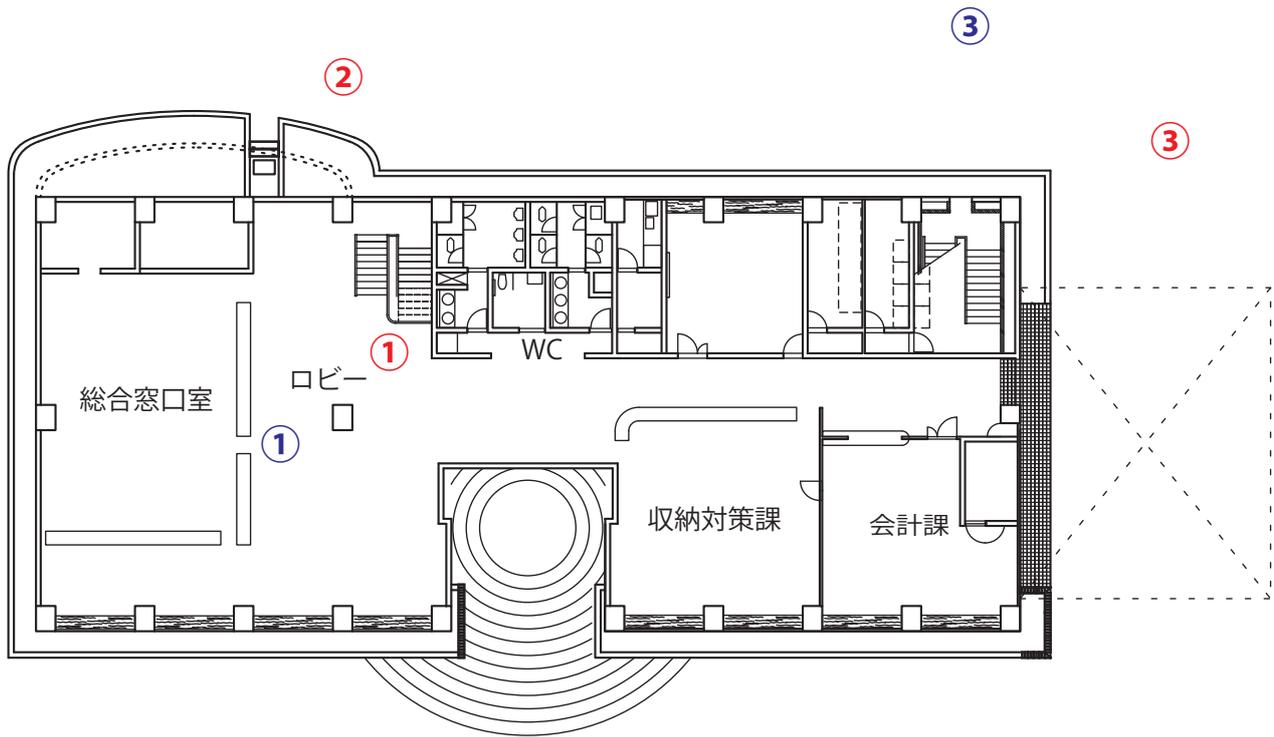
麻生庁舎 1階平面図

ロビー ・プライバシーを確保できない相談コーナー	・来庁者へのサービスの低下
	②

情報交流センター ・庁舎内に作業スペースを確保できず、隣接する情報交流センターの場所を借りている。	・重要書類の紛失 ・作業効率の低下 ・市民へのサービスの低下
老朽化の問題	①

階段 ・雨漏り	・スリップによる事故 ・躯体の劣化
	②

屋外設備 ・外壁仕上げ材の剥離	・躯体の劣化 ・仕上げ材の落下の恐れ
	③

駐輪場 ・激しい経年劣化	・強風の際、劣化した部材が飛んでしまい2次災害を起こす恐れ

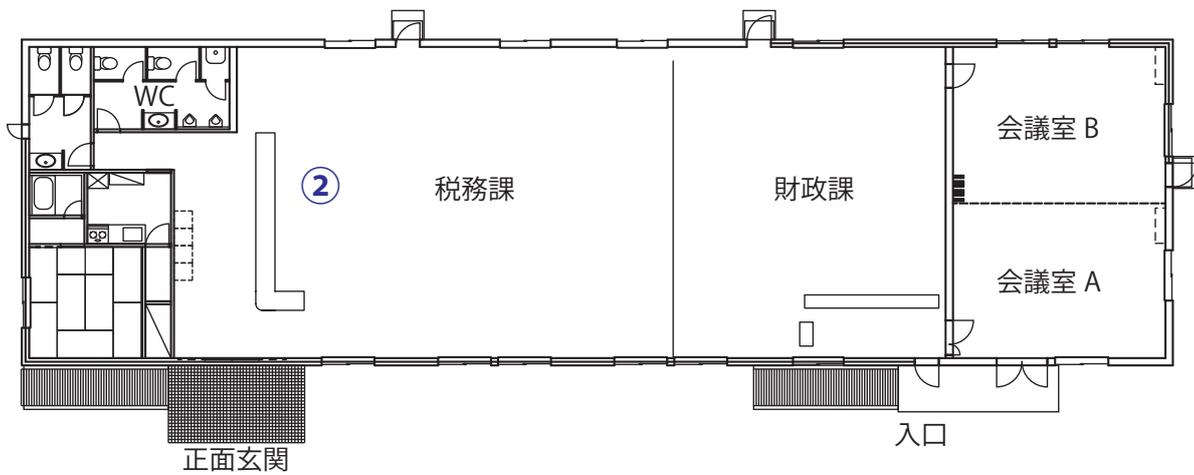
麻生庁舎 別棟 1階平面図

執務室（別棟） ・執務室の多くは手狭で書類があふれた状態	・重要書類の紛失 ・作業効率の低下 ・市民へのサービスの低下 ・災害時の避難経路の障害になり得る
	③

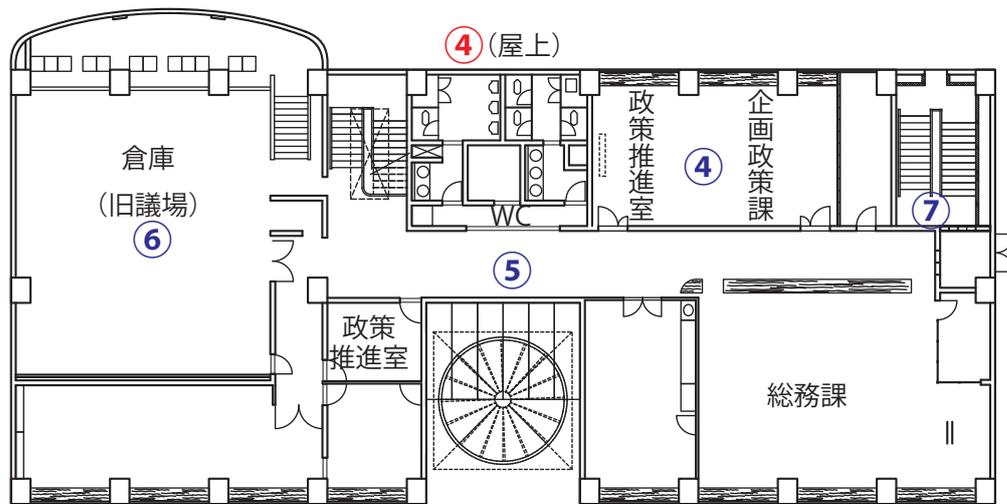
<p>執務室</p> <ul style="list-style-type: none"> ・ 執務室の多くは手狭で書類があふれた状態 	<ul style="list-style-type: none"> ・ 重要書類の紛失 ・ 作業効率の低下 ・ 市民へのサービスの低下 ・ 災害時の避難経路の障害になり得る
	⑤

<p>2階廊下</p> <ul style="list-style-type: none"> ・ スペースの不足から、プライバシーを確保できない相談コーナー 	<ul style="list-style-type: none"> ・ 市民サービスの低下 ・ 情報の漏洩等
	⑥

<p>旧議場</p> <ul style="list-style-type: none"> ・ 倉庫として利用しているが、書類の置き場がなくなりつつある。 	<ul style="list-style-type: none"> ・ 重要書類の紛失 ・ 作業効率の低下 ・ 市民へのサービスの低下
	⑦

<p>2階から屋上への階段</p> <ul style="list-style-type: none"> ・ 収納、保管のスペースが足りず、物が置かれている 	<ul style="list-style-type: none"> ・ 来庁者へのサービスの低下 ・ 災害時の避難経路の障害になり得る
老朽化の問題	④

<p>屋外設備</p> <ul style="list-style-type: none"> ・ 激しい劣化 	<ul style="list-style-type: none"> ・ 設備機器の故障
