資料

1. 現庁舎の現状と問題点

3. 麻生庁舎の現状の問題

4. 北浦庁舎の現状の問題

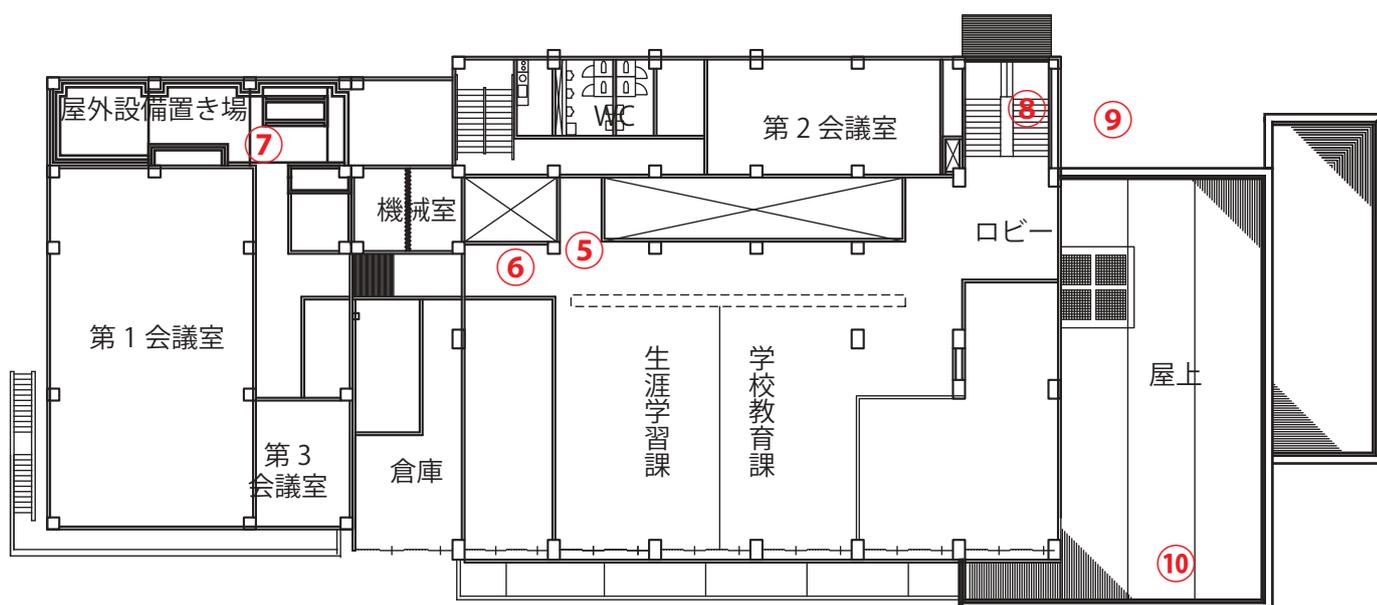
北浦庁舎 2階平面図

2階廊下の天井 ・雨漏りの跡と ・仕上げ材の剥離	・躯体の劣化 ・仕上げ材の落下の恐れ ・カビの発生などによるシックハウスの原因
	⑥

2階廊下 ・床にひび割れ	・躯体の劣化 ・構造強度の低下
	⑦

屋外設備スペース ・ガラリ部分の錆 ・塗装の剥がれ	・剥がれた塗装の混入 ・空調設備の故障の可能性
	⑧

階段 ・内壁のひび割れ ・仕上げの剥離 ・雨漏り	・躯体の劣化 ・構造強度の低下
	⑨

東面外壁 ・外壁の塗装の浮き、剥離	・仕上げ材が落下する危険性がある ・高所からの場合人命に関わる ・仕上げ材の剥離している部分から躯体の劣化
	⑩

屋上 ・シート防水の劣化 ・排水溝の汚れ	・排水処理の低下 ・雨水を上手く処理できない状態で屋上の床上に雨が溜まり、下階に雨漏りする可能性がある

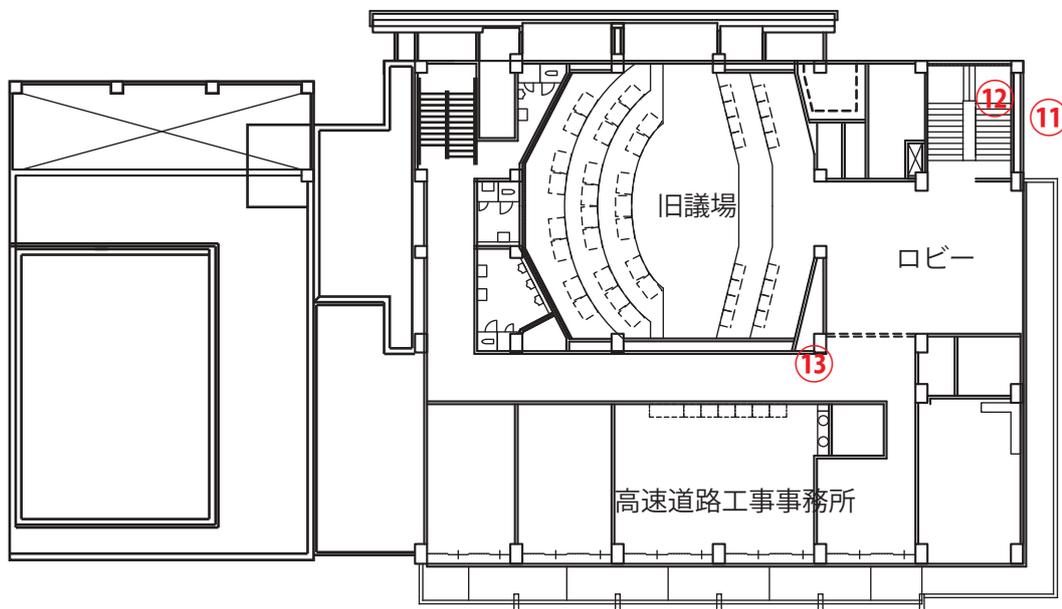
北浦庁舎 3階平面図

屋外設備 ・ 塗装の剥がれ ・ 老朽化	・ 剥がれた塗装の混入 ・ 故障や破損、機器劣化
	⑫

階段の内壁 ・ 大きなひび割れ。	・ 躯体劣化 ・ 構造体強度の低下 ・ 壁からの雨漏れ
	⑬

廊下内壁 ・ 大きなひび割れ ・ 仕上げの剥離	・ 仕上げ材の落下 ・ 躯体の劣化 ・ 構造強度の低下

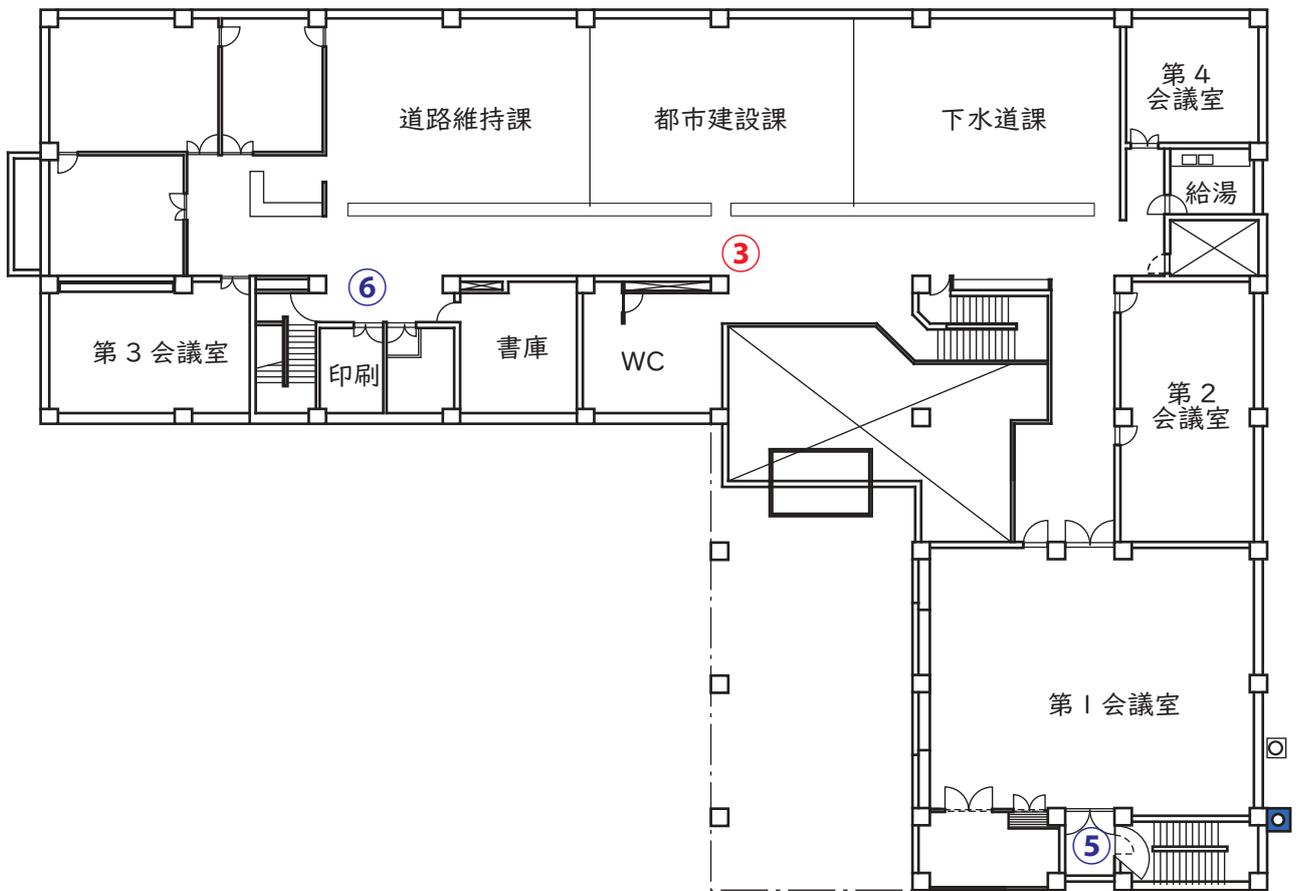
玉造庁舎 2階平面図

傍聴席への階段 ・避難経路を利用した傍聴席までの動線 ・エレベーターがない	・議会の傍聴を希望する市民の利便性の低下。 ・議会の会期中には大会議室の利用が限られてしまう恐れがある（市民サービスの低下）
	⑥

印刷室前 ・スペースの不足から通路に積まれた文書 ・職員だけでなく、利用者も通る廊下のため、情報のセキュリティに問題がある。	・情報の漏洩。 ・避難経路の圧迫 ・市民サービスの低下
老朽化の問題	③

2階廊下天井 ・二階廊下の雨漏り	・躯体屋上防水の劣化 ・仕上げ材落下の危険

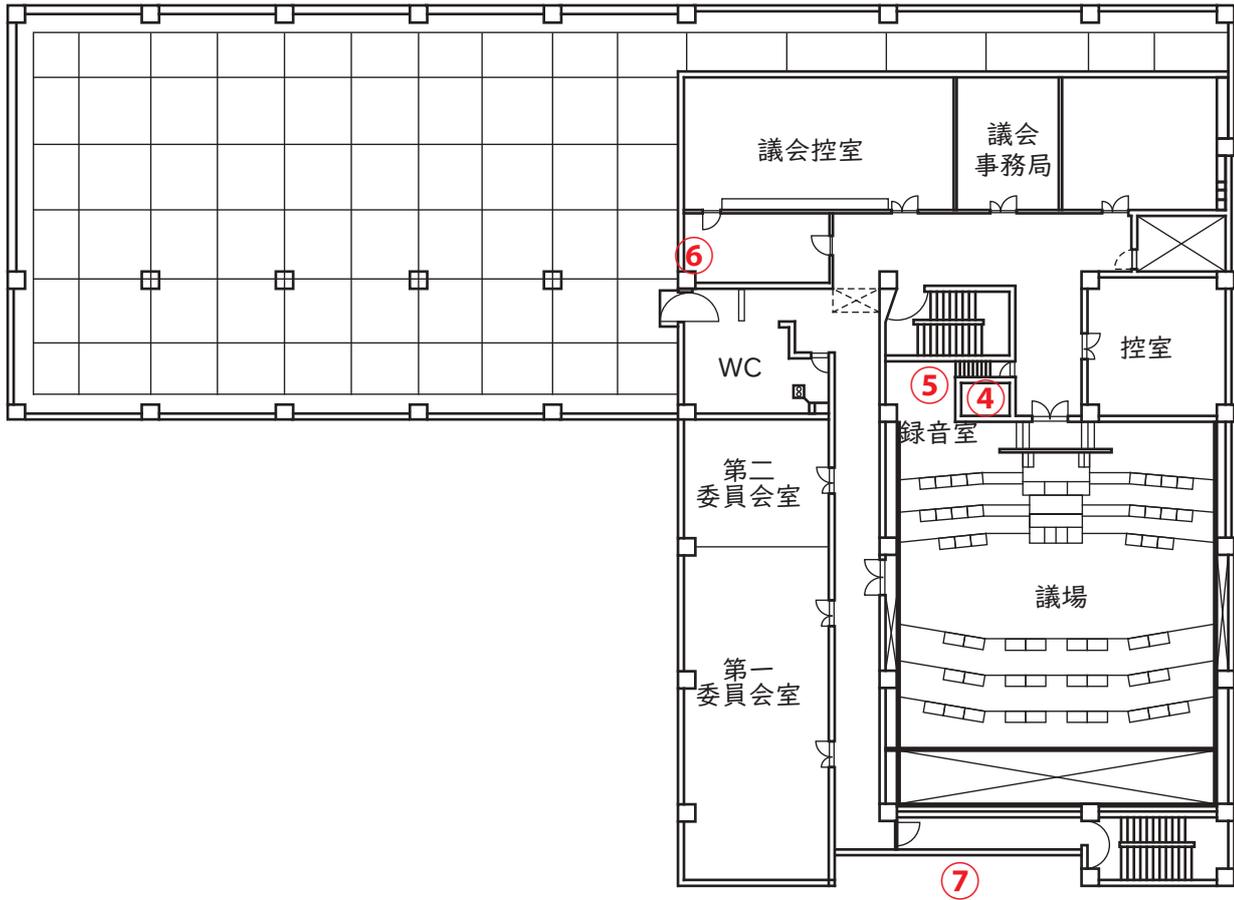
玉造庁舎 3階平面図

録音室天井 ・ 雨漏りの跡 ・ 天井の仕上げ材の剥離	・ 録音機器等の破損の恐れ ・ 天井材落下の危険
	⑤

録音室 ・ 雨漏りのためブルーシートによる応急処置。	
	⑥

議会図書室 ・ 設備機器の露出	・ 設備機器の劣化 ・ 設備機器の故障の際、人的被害の可能性
	⑦

傍聴席への廊下軒天 ・ 軒天の仕上げ材の剥離	・ 仕上げ材の落下の恐れ ・ 外部3階のため万が一地上まで落下した場合に人命に関わる

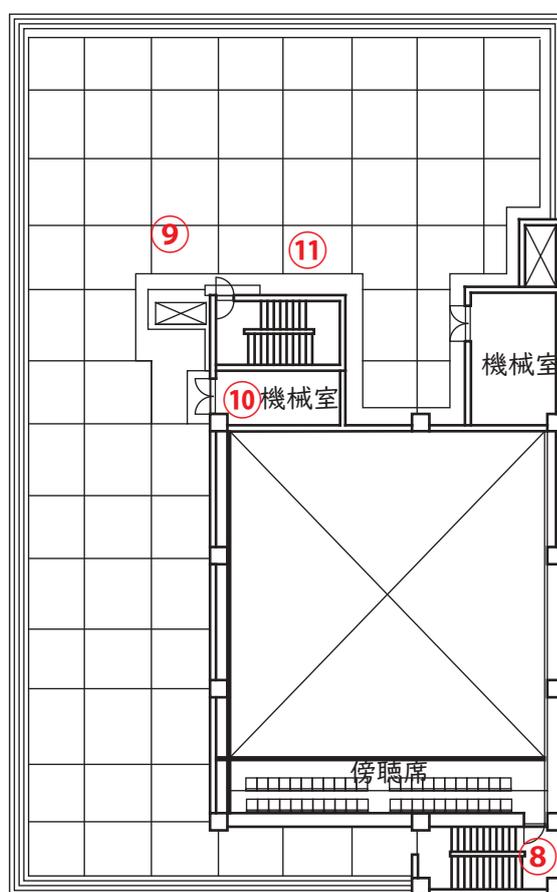
玉造庁舎 屋上階平面図

傍聴席入り口 柱、壁に大きなひび割れ。壁のひびは開口部に近接している。	<ul style="list-style-type: none"> ・壁からの雨漏りの恐れ ・構造強度の低下
	⑨

屋上外壁 塔屋階の外壁に大量のひび割れ、塗装が剥がれている。	<ul style="list-style-type: none"> ・内壁にまでひび割れが達した場合、壁から雨漏りの可能性。
	⑩

機械室 床にひび割れが生じており、下階の録音室の雨漏りの原因とも考えられる。	<ul style="list-style-type: none"> ・躯体（床）の劣化 ・床の構造強度の低下 ・既に下階で雨漏れしている可能性あり（⑥参照）
	⑪

屋上 防水が劣化している。	<ul style="list-style-type: none"> ・既に下階で雨漏りしている可能性あり（③参照）
