令和7年度 合同点検確認箇所 管内図  
点検日: 令和7年8月19日(火)

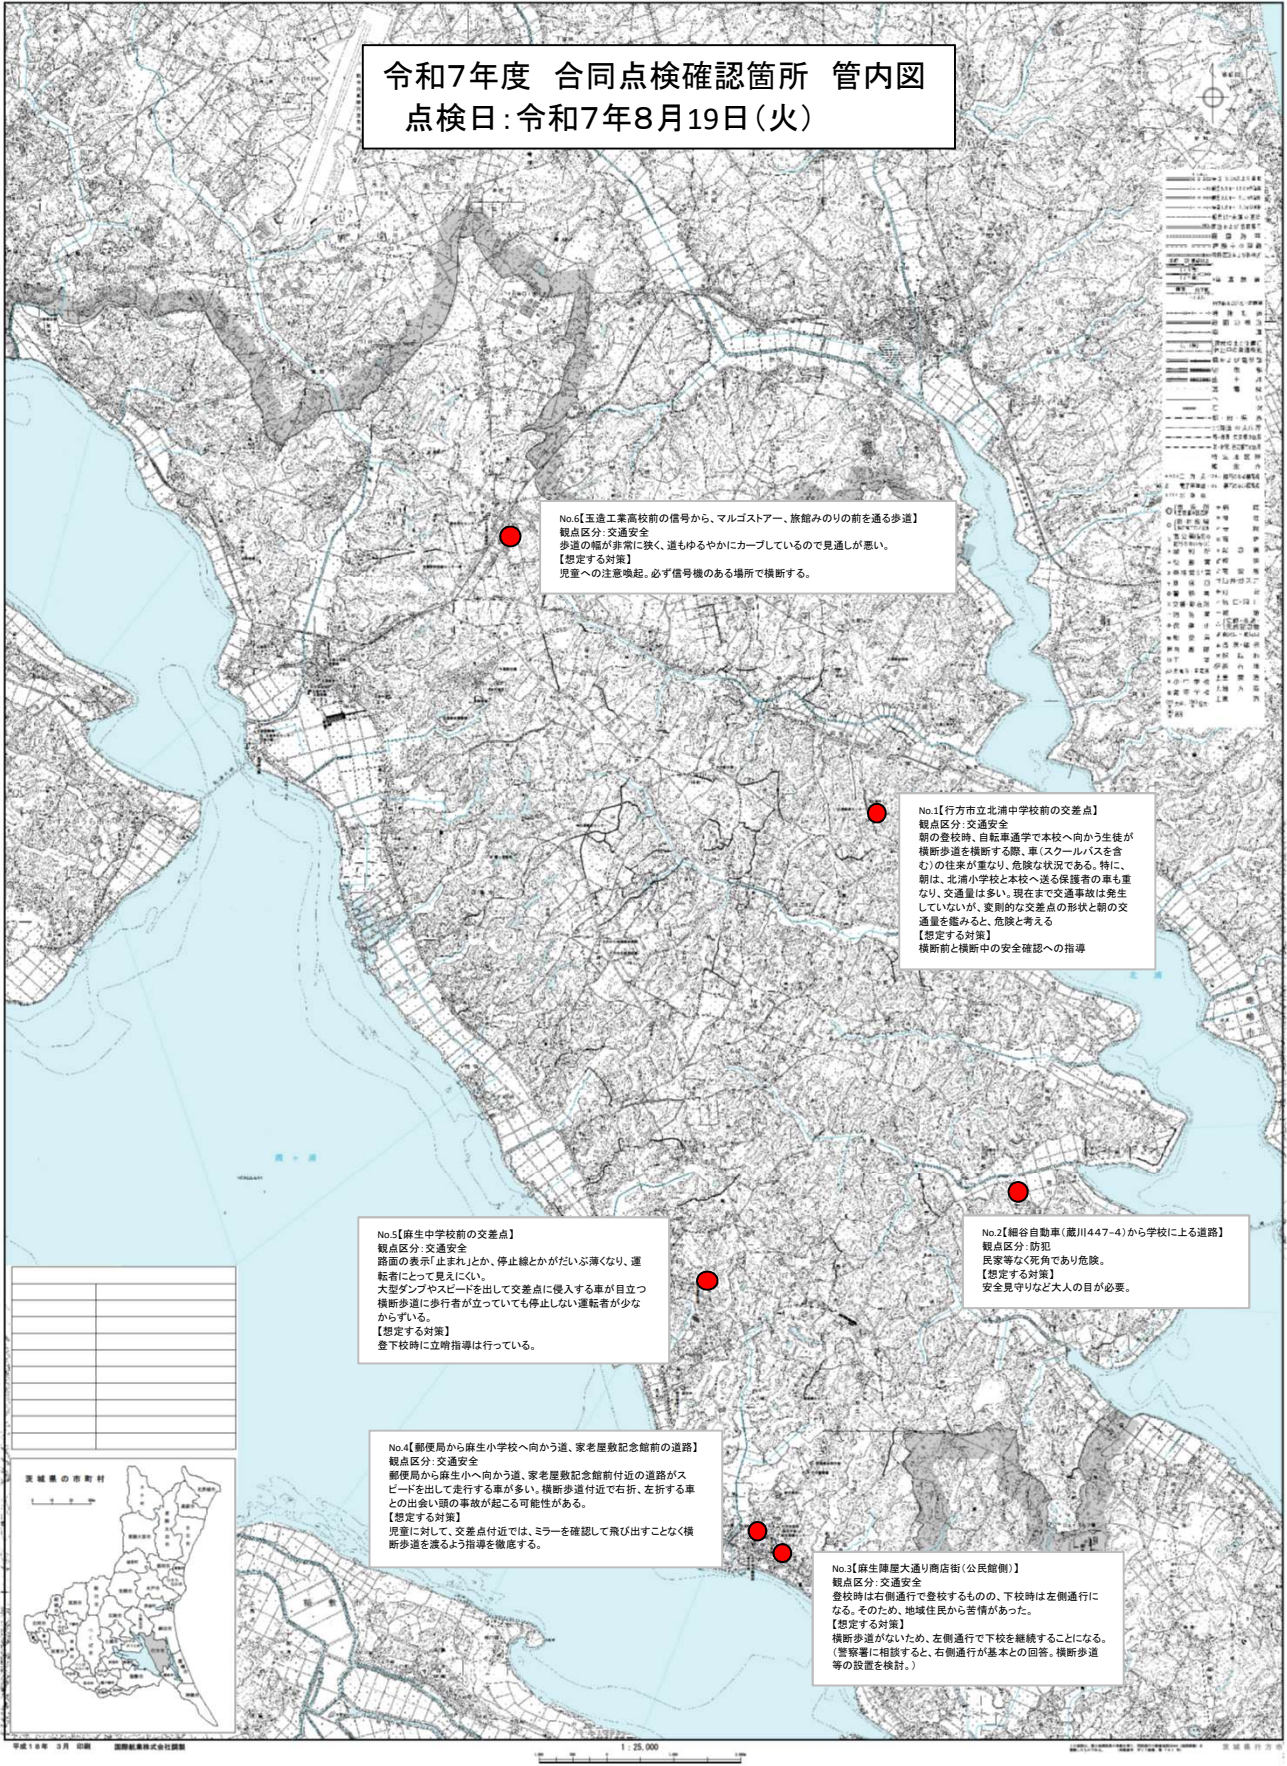
No.6【玉造工業高校前の信号から、マルゴスター、旅館のりの前を通る歩道】  
観点区分: 交通安全  
歩道の幅が非常に狭く、道もゆるやかにカーブしているので見通しが悪い。  
【想定する対策】  
児童への注意喚起。必ず信号機のある場所で横断する。

No.1【行方市立北浦中学校前の交差点】  
観点区分: 交通安全  
朝の登校時、自転車通学で本校へ向かう生徒が横断歩道を横断する際、車（スクールバスを含む）の往来が重なり、危険な状況である。特に、朝は、北浦小学校と本校へ送る保護者の車も重なり、交通量は多い。現在まで交通事故は発生していないが、変則的な交差点の形状と朝の交通量を鑑みると、危険と考える  
【想定する対策】  
横断前と横断中の安全確認への指導

No.5【麻生中学校前の交差点】  
観点区分: 交通安全  
路面の表示「止まれ」とか、停止線とかがたいが薄くなり、運転者にとって見えにくい。  
大型ダンプやスピードを出して交差点に侵入する車が目立つ横断歩道に歩行者が立っていても停止しない運転者が少なからずいる。  
【想定する対策】  
登下校時に立哨指導は行っている。

No.2【稲谷自動車(蔵川447-4)から学校に上る道路】  
観点区分: 防犯  
民家等々死角であり危険。  
【想定する対策】  
安全見守りなど大人の目が必要。

No.4【郵便局から麻生小学校へ向かう道、家老屋敷記念館前の道路】  
観点区分: 交通安全  
郵便局から麻生小へ向かう道、家老屋敷記念館前付近の道路がスピードを出して走行する車が多い。横断歩道付近で右折、左折する車との出合い頭の事故が起こる可能性がある。  
【想定する対策】  
児童に対して、交差点付近では、ミラーを確認して飛び出すことなく横断歩道を渡るよう指導を徹底する。

No.3【麻生陣屋大通り商店街(公民館側)】  
観点区分: 交通安全  
登校時は右側通行で登校するもの、下校時は左側通行になる。そのため、地域住民から苦情があった。  
【想定する対策】  
横断歩道がないため、左側通行で下校を継続することになる。(警察署に相談すると、右側通行が基本との回答。横断歩道等の設置を検討。)
