行方市公共施設等個別施設計画

令和3年4月

行方市

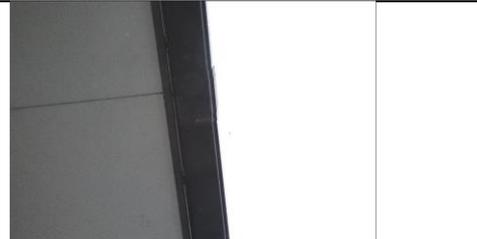
状況	開口部のひび割れ		樋の劣化
